Notat

Dato: 02.03.2017

Sak: Forurensningsstatus, Hotellneset og Adventfjorden

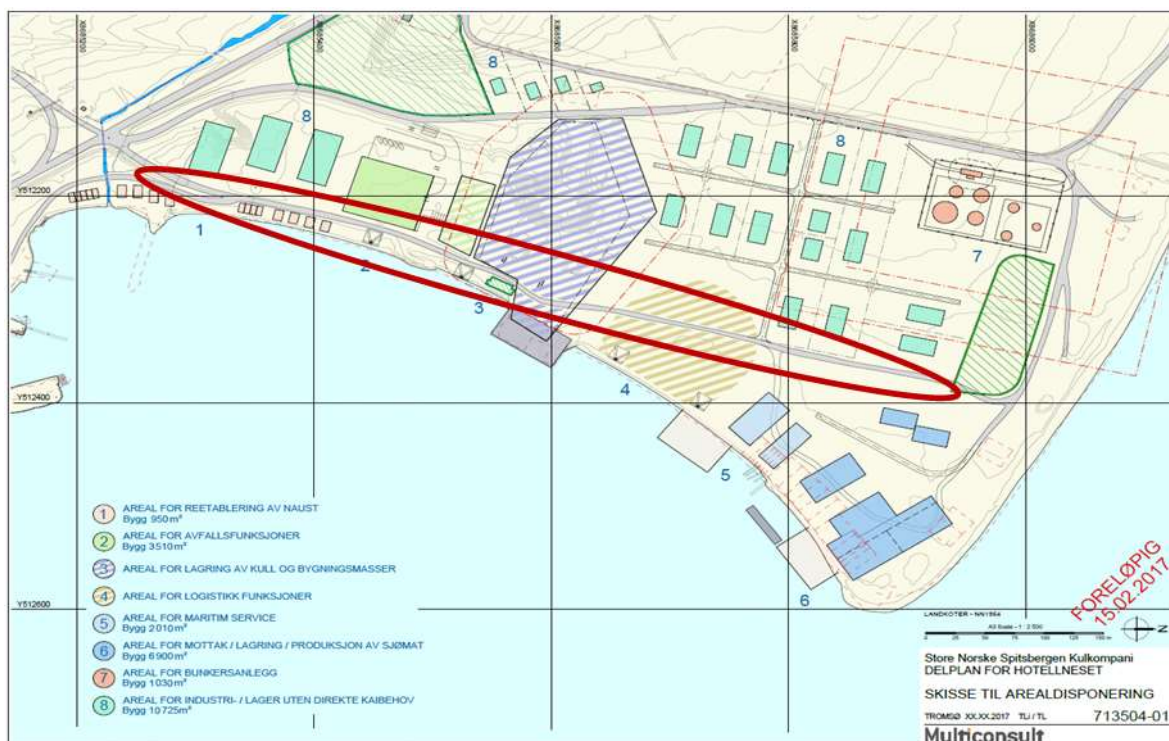
Figur 1. Skisse som viser planlagt fremtidig arealdisponering ved Hotellneset (Kilde: Multiconsult). Område hvor det er avdekket forurensning er indikert med rød ellipse.

Akvaplan-niva gjennomførte sommeren 2016 en prøvetaking av jordmasser på Hotellneset. I alt ble 30 jordprøver analysert for utvalgte miljøgifter (alifatiske hydrokarboner, PAH (polyaromatiske hydrokarboner), BTEX (bensen, toluen, etylbensen, xylen), PCB (polyklorerte bifenyler) og metaller (arsen, kadmiium, krom, kobber, kvikksølv, nikkel, bly sink) (Evenset & Rønning 2017). Analyseresultatene viser at konsentrasjonen av hydrokarboner, PCB (ikke detektert) og metaller i de fleste jordprøvene tilsvarte tilstandsklasse I-II i henhold til Miljødirektoratets veileder TA 2553/2009 (Hansen & Danielsborg 2009). På enkelte stasjoner, som alle lå i overkant av veien som går ned forbi kaia (se rød ellipse i Figur 1), ble det målt konsentrasjoner av bensen, >C10 – C35 alifater og PAH som tilsvarte tilstandsklasse IV – V. Lukt av diesel/olje, samt traseen som er forurenset, indikerte at det kan være en gammel oljeledning som er kilden til denne forurensningen.

Vår vurdering er at det i dagens situasjon, og ved fremtidige scenarier med tilsvarende arealbruk, ikke er behov for tiltak ut fra risiko for spredning. Risiko for helse er ikke vurdert i henhold til TA 2553/2009, men ettersom forurensningen ligger et godt stykke under overflaten i et område som brukes til lagring og transport av kull er det lite sannsynlig at den i dag utgjør en helserisiko for arbeidere. Ved graving på området er det imidlertid viktig at det tas hensyn til den påviste forurensningen, både i forhold til helsefare for arbeidere og i forhold til risiko for spredning mot sjø. Dersom massene graves opp må de fjernes og deponeres på dertil egnet mottak. Ved endringer i arealbruk til mer følsomt bruk er det sannsynlig at det blir nødvendig å utføre tiltak som innebærer fjerning av de mest forurensede massene.
