Notat

Til: LPO Arkitekter
Anne Sandnes
Kopi: SNSK
Thomas Neuhold
Dato: 10.12.2018
Vår ref: 433.60370-2/KBO

Sak: Vurdering av forurensningstilstanden i planlagt utbyggingsområde i Bjørndalen og ved Lagunen, Longyearbyen

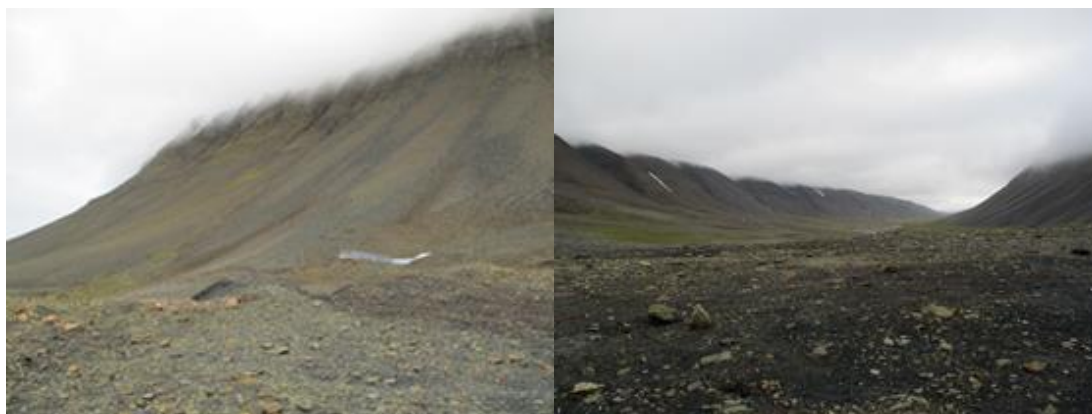
Området er beliggende ca. 100 m oppstrøms fra det planlagte hytteområde. Ved Gruve 3 - Tipp 3 er det tidligere gjennomført miljøtekniske undersøkelser (kapittel 3.5). Ved befaringen den 30.07.18 ble det observert mindre innslag av avfall i overflate-massene (primært mindre stykker metallskrot og trevirke), samt noe forekomst av kullstøv. Utover dette ble det ikke observert tegn til forurensning i overflate-massene (Figur 2). Det vurderes som lite sannsynlig at miljøtilstanden på massene i området har endret seg nevneverdig etter tidligere undersøkelser i 1998 og 2010 (nærmere beskrevet i kapittel 3.5). Det ble derfor ikke tatt nye jordprøver fra tippene.

Figur 2: Gruve 3 - Tipp 3, overflatemasser.

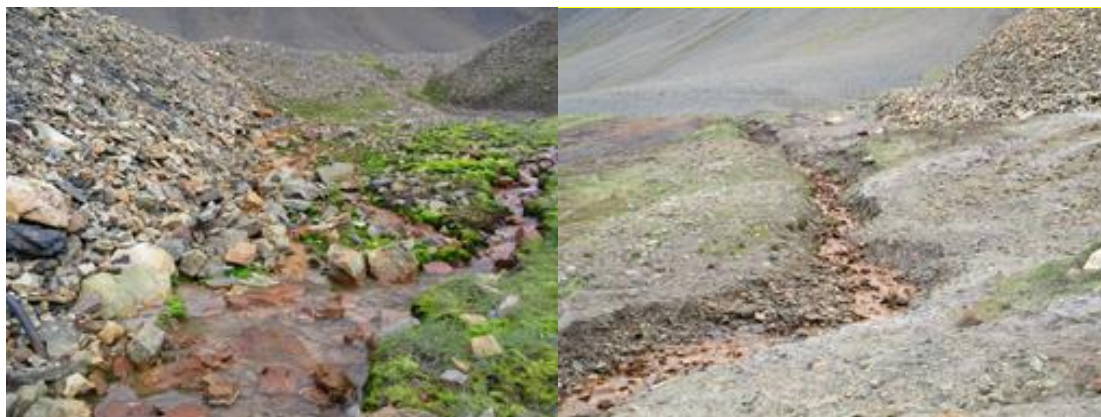
Nedstrøms tippen ligger to bekker, henholdsvis sør og nord for tippen. I begge bekkene ble det observert metallutfelling (orange), Figur 3. De to bekkene møtes i en litt større bekk, som strømmen mot nord. Ved samlingspunktet for de to bekkene er det etablert en fordypning med stein (omgitt av trebarriere), trolig for å fremme metallutfelling, senke vanngjennomstrømning og dermed forhindre videre spredning. Dette tiltaket virker ikke lenger etter hensikten og det ble observert metallutfelling nedstrøms installasjonen (Figur 4). Bekken løper langs Bjørnedalselva, med utløp i Isfjorden. Ved befaringen ble det ikke observert hydraulisk forbindelse mellom bekken og Bjørnedalselva. Ved større vanntilførsel kan det ikke avvises at det periodevis er kobling mellom de to, med risiko for vanntransport til Bjørnedalselva.

Figur 3: Gruve 3, Tipp 3. Sigevannsbekker hhv. sør og nord for tippen.

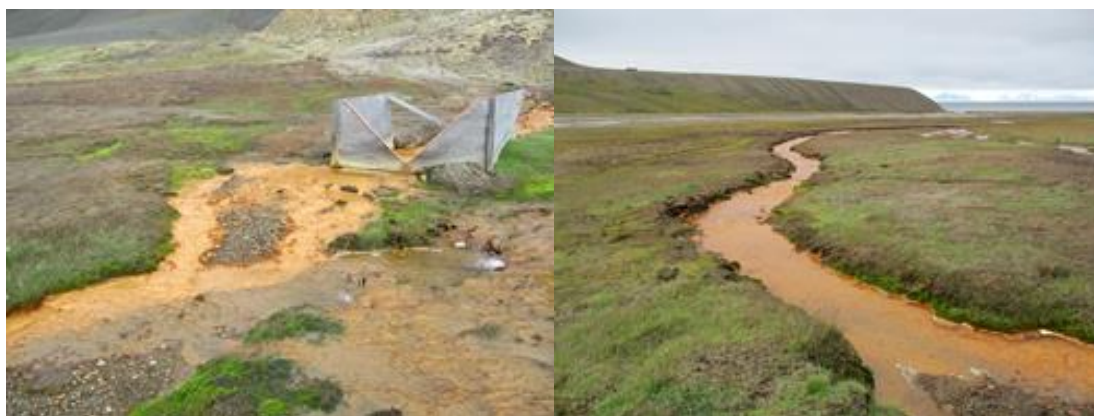
Figur 4: Gruve 3 - Tipp 3. Til venstre: Tiltaksinstallasjon for å hindre spredning av metaller. Til høyre: Bekk nedstrøms tippen. Denne løper langs Bjørnedalselva, og viser tydelig tegn på metallutfelling.

De tidligere undersøkelser viste lave konsentrasjoner av metaller i jord, men høye konsentrasjoner av metaller i sigevannet (kapittel 3.5). Ved befaringen den 30.07.18 ble det derfor tatt vann- og sedimentprøver i tre punkter nedstrøms tippen. De ble tatt i de to sigevannsbekkene hhv. nord (S1) og sør (S2) for tippen, samt ca. 10 m nedstrøms samlepunktet for de to sigevannsbekkene (S3). For innledende vurdering av spredning av metaller fra gruve 3 - tipp 3, ble det innsendt vann- og sedimentprøve fra prøvepunkt S3 til analyse for metaller ved akkreditert analyselaboratorium, Eurofins i Moss.

Grunnet de høye metall-konsentrasjoner og lav pH i sigevannet, ble det i 2000 anbefalt å etablere kontrollert drenasje fra fyllingen. Drenasjevei ble foreslått som grøfter, eventuelt fylt med grov stein for å stabiliserer grøftekanten. Det ble også foreslått å bruke kalkstein for nøytralisering av sigevannet før det treffer Bjørndalselva (Breedveld et al. 2000). Ved befaring 2018 ble det observert kollaps av tiltaksinstallasjon og det var ikke kontrollert drenasje fra tippet.

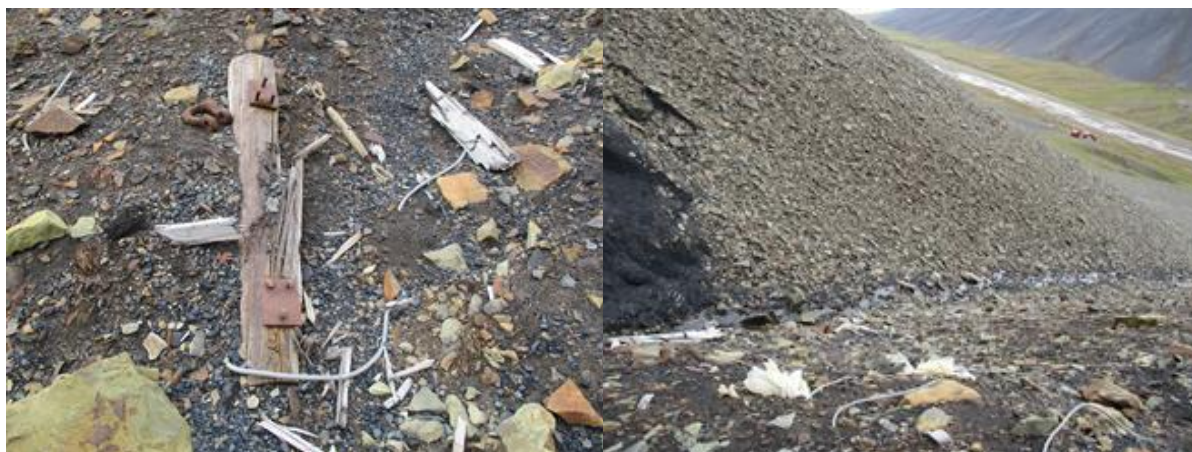
Ved Gruve 3 - Tipp 2 er det ikke tidligere gjennomført miljøtekniske undersøkelser. Området ligger like oppstrøms det planlagte hytteområdet. Ved befaring den 30.07.18 ble det på tippa observert en del avfall i bakken, primært metall og trevirke, med enkelte kabler (kan være kilde til PCB, Figur 5). Det ble observert en smeltevannsbekk (tørr) som gikk utenom tippa i den sørlige enden. Det ble ikke observert andre spredningsveier på overflaten fra tippa mot hytteområdet. Likevel kan det i forbindelse med snøsmelting forventes en del overflate avrenning mot det planlagte hytteområdet. Det ble ikke observert tegn til metallutfelling i området. Ettersom tipp 2 ligger rett over det planlagte hytteområdet ble det tatt en blandprøve av overflatemassene på tippa. Jordprøven ble sendt til analyse for metaller, PAH, PCB, olje (alifatiske hydrokarboner) og klorerte hydrokarboner ved akkreditert analyselaboratorium, Eurofins i Moss.

Figur 5: Gruve 3 - Tipp 2. Venstre: Forekomst av avfall i overflatemassene. Høyre: Smeltevannsbekk sør for området.

I jordprøven fra gruve 3 – tipp 2 ble det påvist forhøyd innhold av arsen (tilsvarende tilstandsklasse 3) som er innenfor naturlig bakgrunnsnivå observert på Svalbard (Tabell 5). Av de øvrige miljøgifter ble det ikke påvist innhold over kriteriene til tilstandsklasse 2. De tidligere aktiviteter og avfall i overflaten har derfor ikke medført vesentlig forurensning av massene.

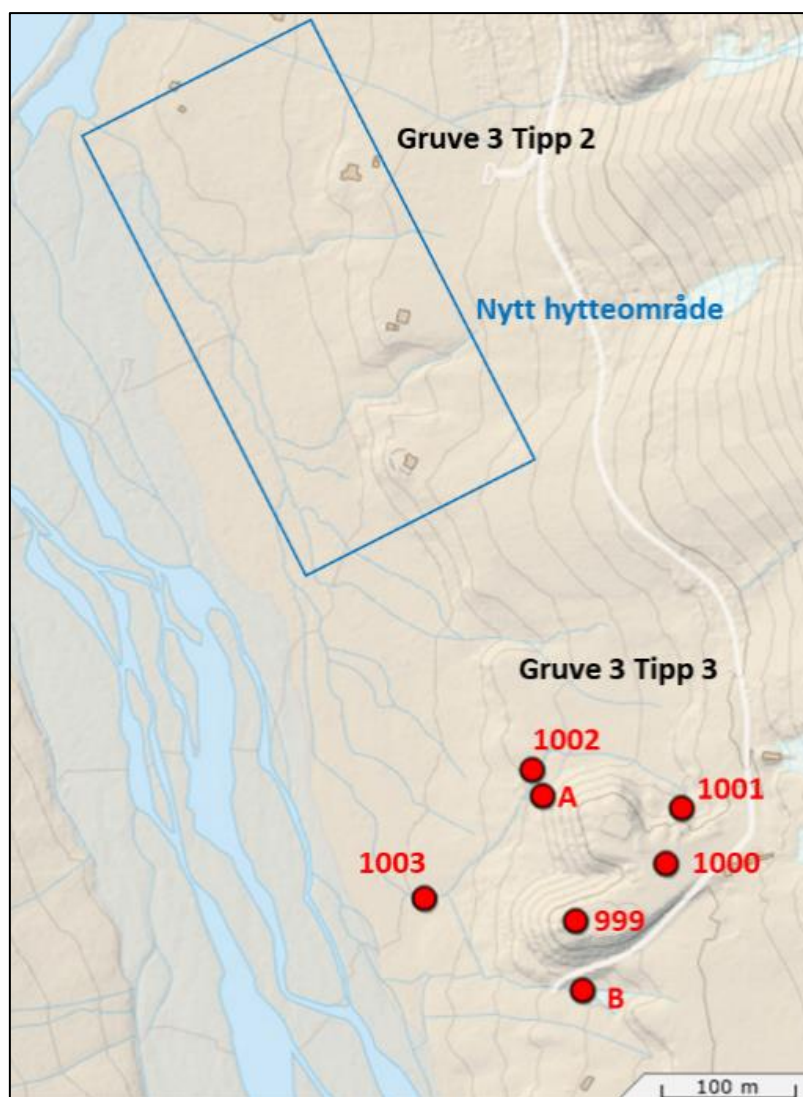
Figur 6: Bjørndalen. Plassering av tidligere prøvetakingspunkter rundt Gruve 3 - tipp 3. Prøvetakingspunkter A-B er fra 1999-undersøkelsen (metall-analyser) og prøvepunkter 999-1003 er fra 2010 (PCB-analyser). Kartgrunnlag Norsk Polarinstitut.

Analyseresultater fra de to undersøkelsene er sammenfattet i tabell 2 – 3 og er sammenlignet med tilstandsklasser for jord (TA 2553/2009) og ferskvann (M608-2016). I jordprøvene ble det ikke påvist innhold av PCB over kriteriene for tilstandsklasse 1 (bakgrunnsnivå). Det samme var tilfellet for de fleste metaller (kadmium (Cd), krom (Cr), kobber (Cu), kvikksølv (Hg), nikkel (Ni), bly (Pb) og sink (Zn)). Innholdet av arsen tilsvarte tilstandsklasse 4. Det er imidlertid kjent at det er naturlige forhøyde nivåer av As på Svalbard og da det ikke ble observert høye konsentrasjoner av andre metaller, vurderes det forhøyde nivået av As å skyldes naturlig forekomst og ikke menneskelig påvirkning av massene.

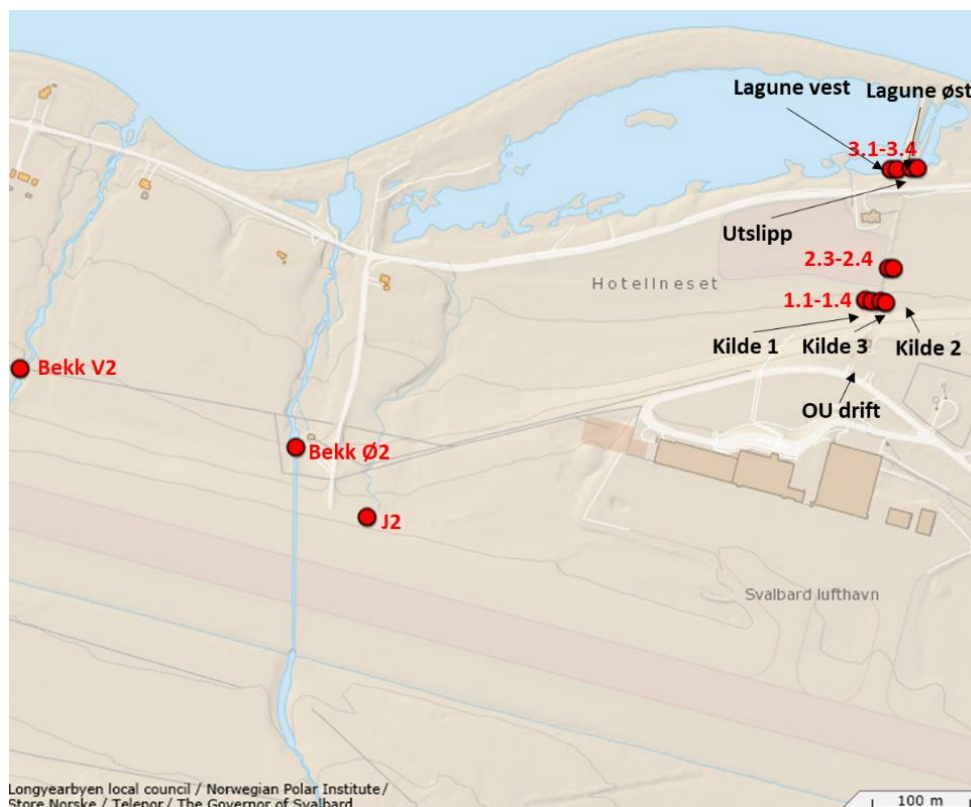
Figur 7: Lagunen. Plassering av prøvetakingspunkter (Rudolph-Lund 2012 og Wejden 2017). J2 ble ikke prøvetatt i overvåkingsprogrammet 2016-2017. Kartgrunnlag Norsk Polarinstitutt.

Relevante analyseresultater fra de to undersøkelsene er sammenfattet i Tabell 5 - Tabell 10. I jordprøvene tatt ca. 500 m øst for den planlagte utkikksposten (Tabell 5) ble det påvist innhold av PFAS. Analyseresultater for PFOS og sum PFAS er inkludert i tabellen. Det er ikke tilstandsklasser for PFOS eller andre PFAS-forbindelser. Normverdien for mest følsom arealbruk er 100 µg/kg for PFOS, men Miljødirektoratet har opplyst at denne vil bli endret til 2 µg/kg i nær fremtid. Alle prøver overskrider den nye normverdien. Det er uklart hvilken betydning dette får for masser i områder der det ikke planlegges følsom arealbruk. Uansett dette er det klart at det har skjedd spredning av PFAS/PFOS fra flyplassen.

Prøver av grunn og vann tatt ved den planlagte fugleutkikksposten viser at området er noe påvirket av utslipp fra flyplassen. PFAS-nivåene ved sjøområdet er relativt lave, men det ble påvist høye konsentrasjoner av sink i Bekk V2, som sannsynligvis stammer fra avrenning fra flyplassen eller fra Gruve 3. De nivåene som er påvist vil imidlertid ikke representere noen direkte risiko for human helse ved foreslått arealbruk. Slik vi har forstått det vil mennesker befinne seg i området i korte perioder og de vil ikke være i kontakt med hverken jord eller vann. Så snart bekkevannet når sjø vil eventuell forurensning raskt fortynnes. Dette er ikke nødvendigvis en fordel for miljøet, men det vil redusere risiko for mennesker som oppholder seg i dette området. Miljøtilstanden i området vil trolig forbedres dersom det gjennomføres tiltak mot forurensning på flyplassen.
