OPPDRAAG	D57 Delplan for Sjøområdet sør	DOKUMENTKODE	10200667-RIGm-NOT-001
EMNE	Kartlegging av forurensningskilder og utarbeidelse av forslag til prøvetakingsplan	TILGJENGELIGHET	Åpen
OPPDRAAGSGIVER	Polarbygg Utvikling AS m.fl.	OPPDRAAGSLEDER	Tom Langeid
KONTAKTPERSON	Svein Hugo Hansen	SAKSBEHANDLER	Karin Pehrson
KOPI		ANSVARLIG ENHET	10235012 Miljøgeologi Nord

Kartlegging av forurensningskilder og utarbeidelse av prøvetakingsplan

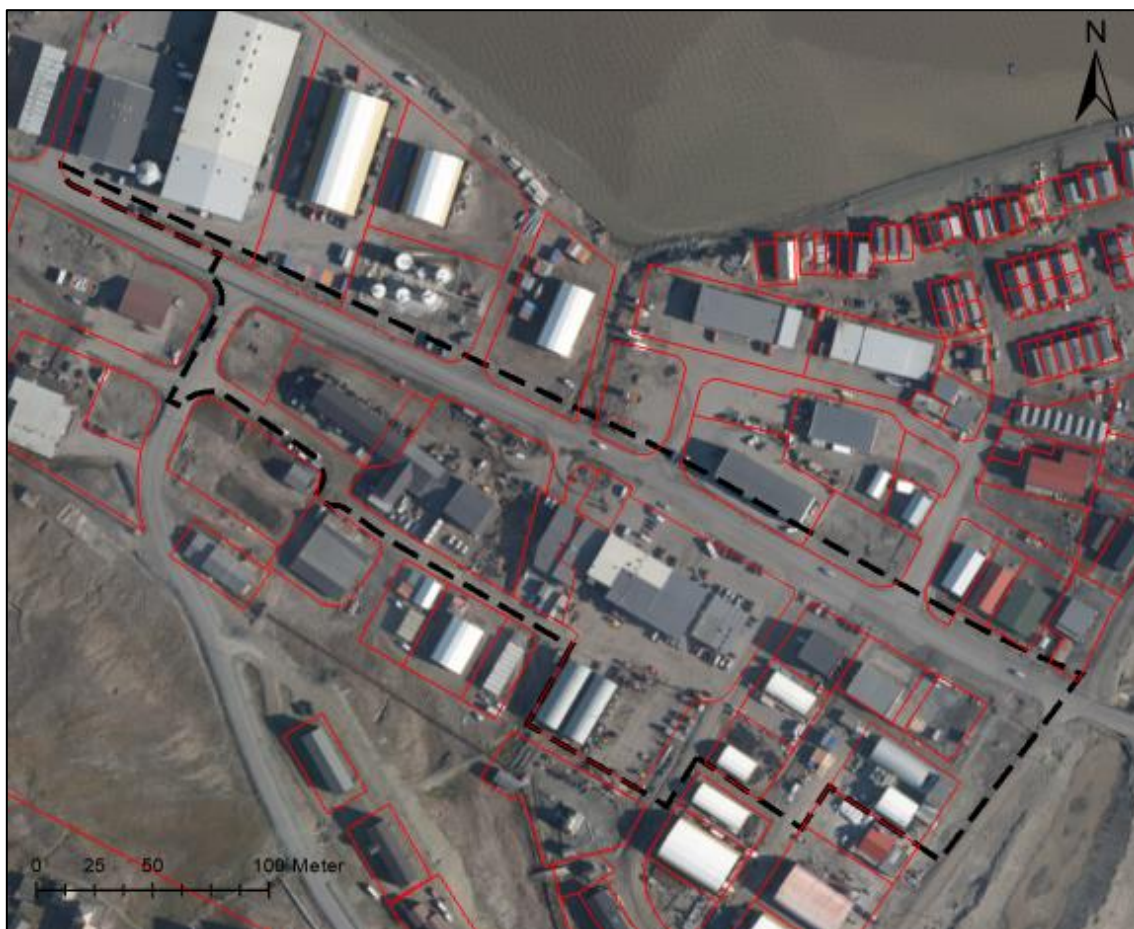
Figur 1. «D57-Delplan for Sjøområdet sør» er vist med svart stiple linje.

Planområdet ligger rett vest for Longyearbyen sentrum, vest for Longyearelva. Området er vist i figur 1 under. Areal er ca. 39 000 m².

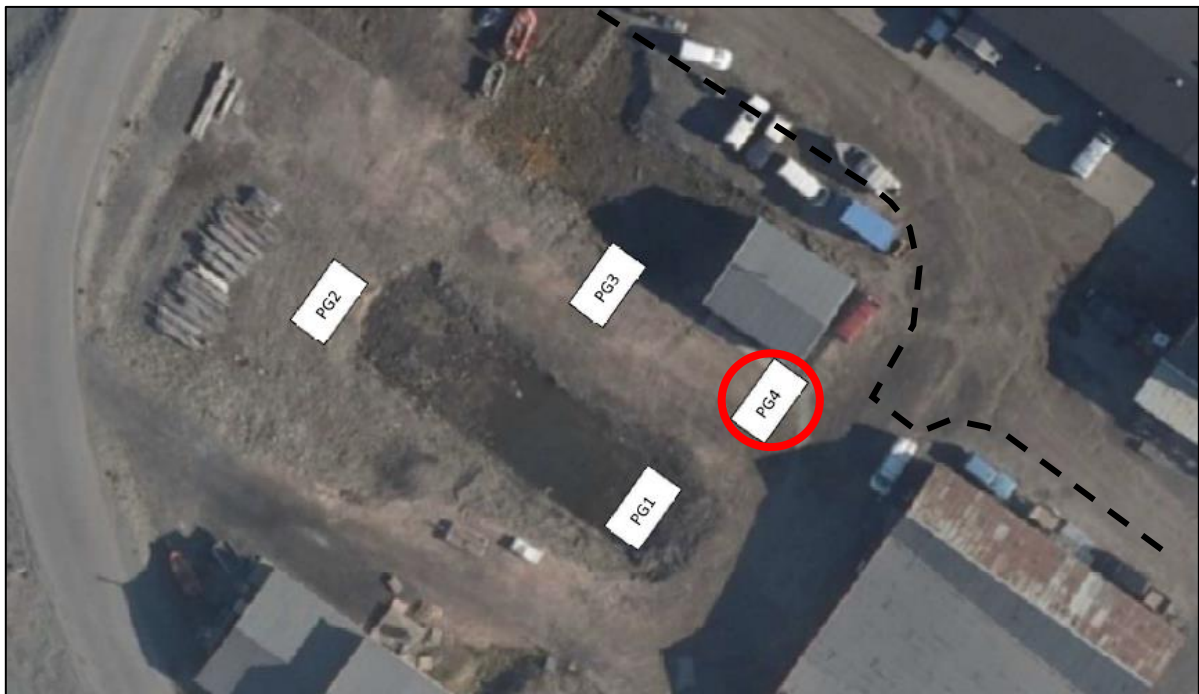
Figur 2. Prøvegropen gravd i 2019. Benzen ble påvist i tilstandsklasse 5 i PG4 (markert med rød sirkel). Grense for delplanområdet er vist med svart stiptet linje (Instanes AS Rådgivende Ingenjører, 2019).

I september 2019 ble det utført miljøprøvetaking fra fire prøvegroper på eiendommen gnr./bnr. 22/522, rett sør for den vestre delen av delplanområdet (Instanes AS Rådgivende Ingenjører, 2019). Prøvegropene ble gravd ned til permafrost eller antatt berg, mellom 1,9 til 2,3 m under terreng. Prøvene ble analysert for metaller, olje (totale hydrokarboner, THC), polysykliske aromatiske hydrokarboner (PAH), benzen, toluen, etylbenzen og xylener (BTEX) og polyklorerte bifenyler (PCB). Det ble påvist benzen i tilstandsklasse 3 til 5 i tre av prøvegroperne, bly ble påvist i tilstandsklasse 3 i én prøvegrop og PAH ble påvist i tilstandsklasse 2 i alle prøvegroper. Det ble påvist 650 mg/kg THC i én prøvegrop, men det er ikke tilstandsklasser for THC. De høyeste nivåene ble påvist i PG4, se markering i figur 2.

I rapporten vurderes at prøvegroperen hvor de høyeste nivåene er påvist er en punktforurensning, men det er ikke utført avgrensende prøvetaking. Det anbefales i rapporten å fjerne forurensningen, men per mars 2021 var det er ikke utført saneringstiltak.

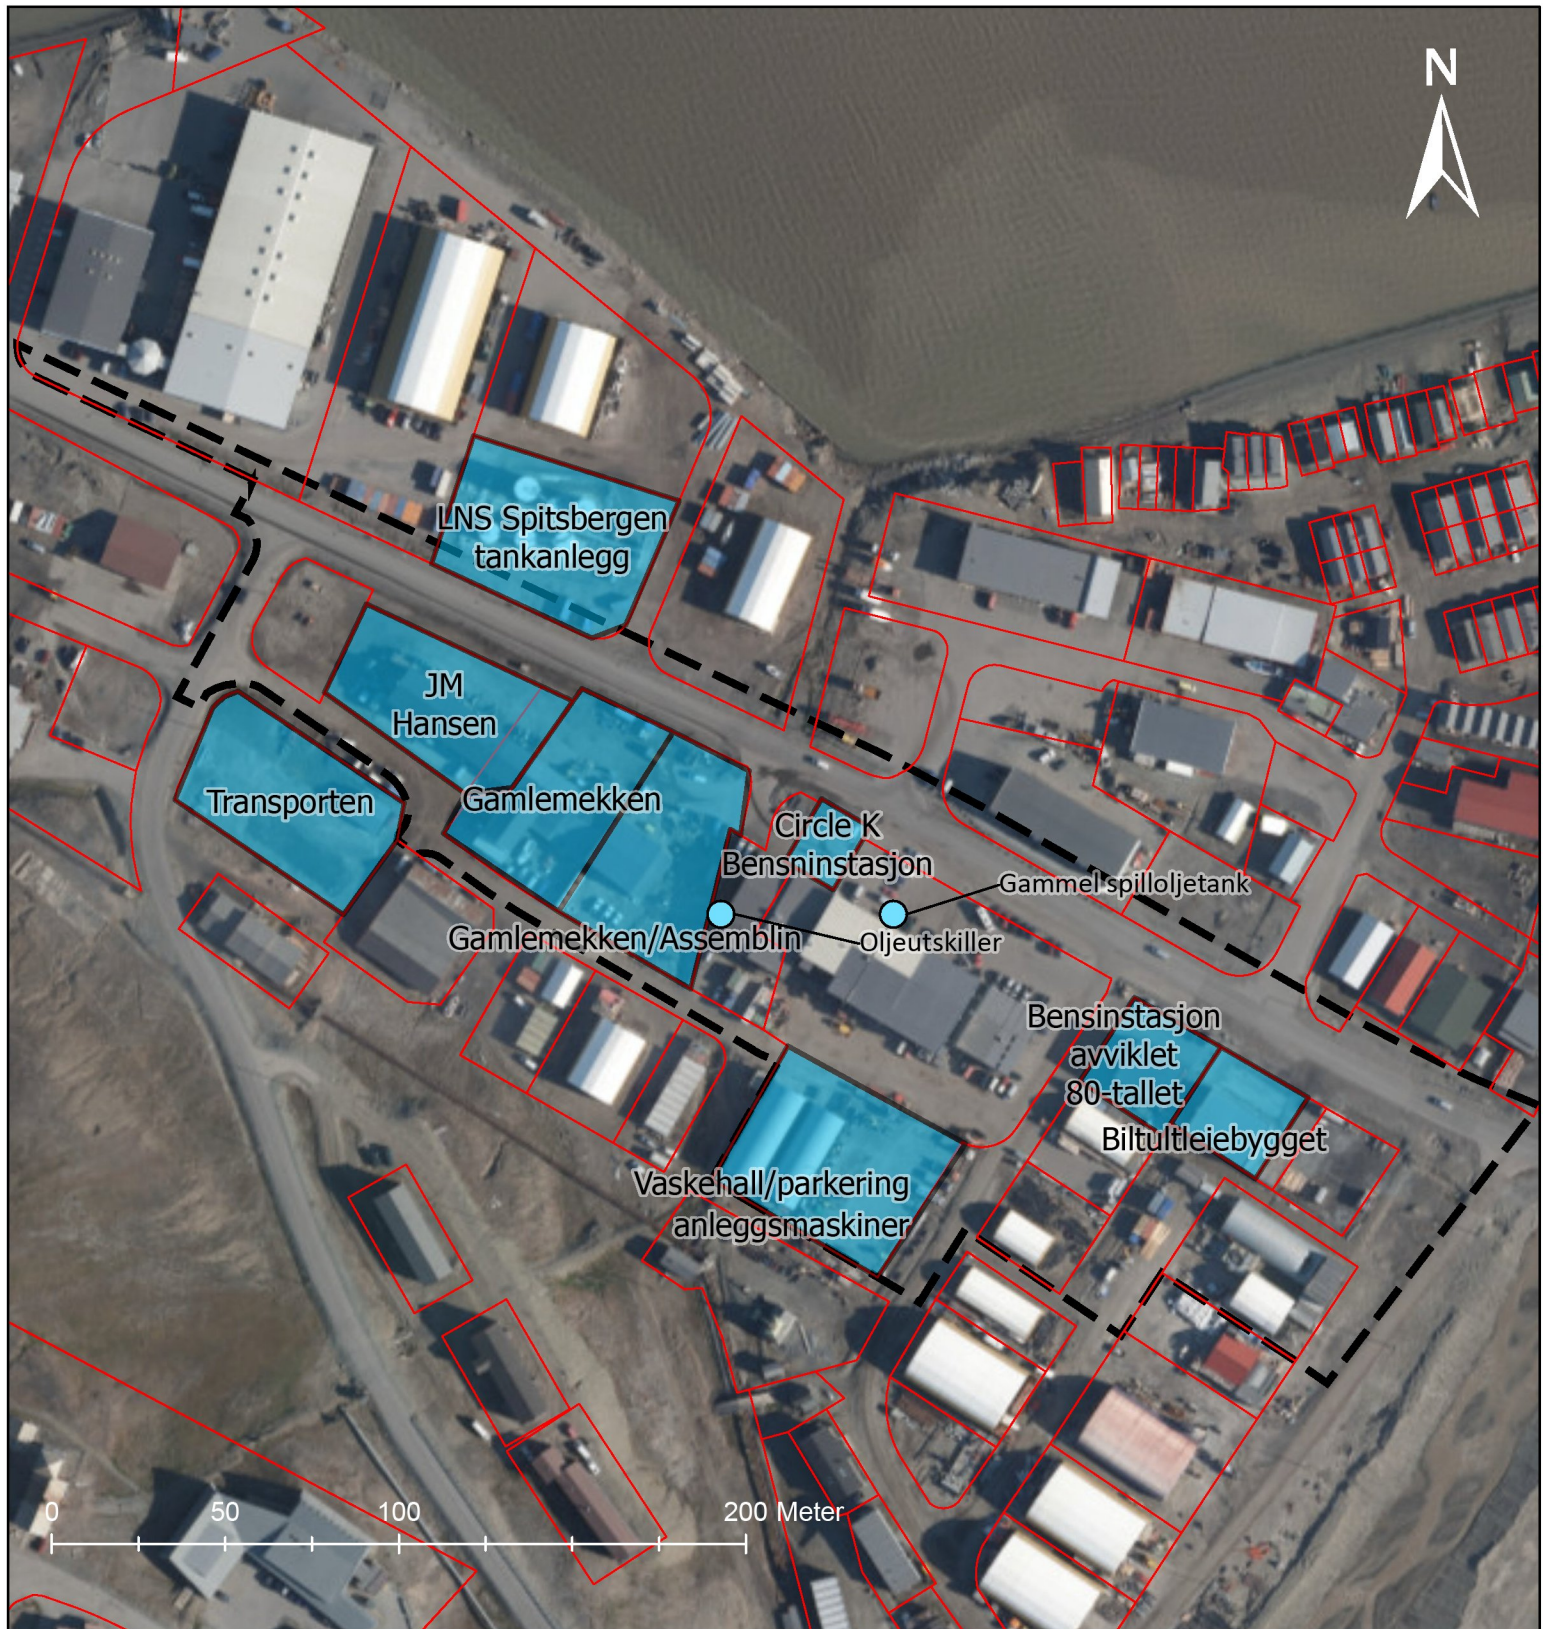
Rev.	Beskrivelse	Dato	Tegn.	Kontr.	
			Godkj.		
Delplan for Sjøområdet sør			Fag RIGm	Org. format A4	
			Dato 05.03.2021		
Oversikt mistenkte forurensningskilder			Oppdragsnr. 10200667		
		Tegnet KP	Kontrollert IJ	Godkjent IJ	
		10200667-RIGm-TEG-001			Målestokk Se figur
					Rev. 00

Mistenkte spesifikke forurensningskilder og områder hvor det tidligere er utført undersøkelser er beskrevet under. Det er også mistenkt diffus forurensning over hele delplansområdet. Objekter i teksten er vist på oversiktsbilde i tegningsvedlegg 10200667-RIGm-TEG-001.

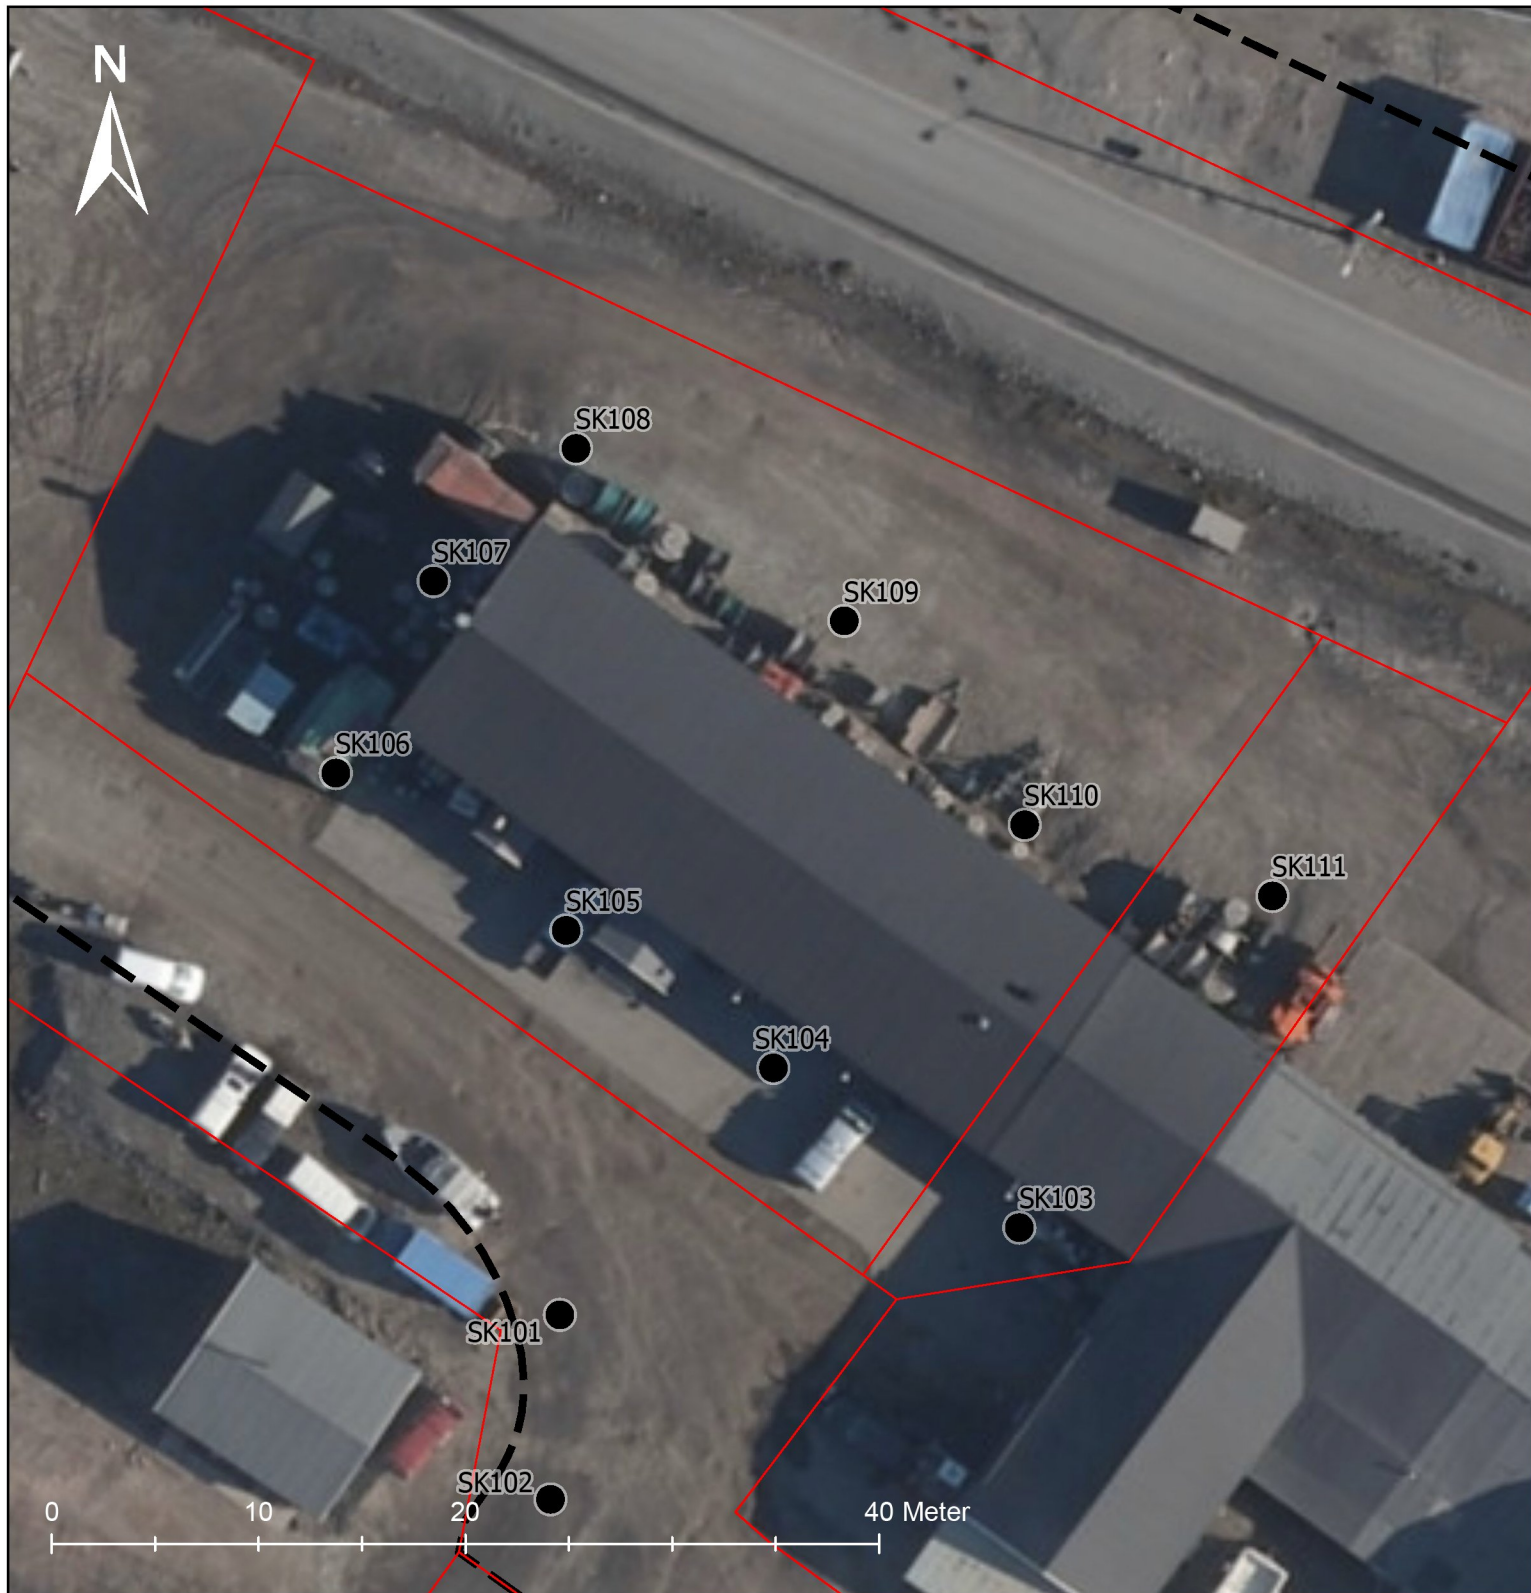
10200667-RIGm-TEG-002:

Gnr. 22/ bnr. 243 (JM Hansenbygget), eiendomsareal 2 090 m². Prøvetaking også i området utenfor nordøstre hjørne av eiendom 22/523 hvor det er påvist oljeforurensning iht. prøvetaking utført av Instanes AS (Instanes AS Rådgivende Ingenjører, 2019).

Rev.	Beskrivelse	Dato	Tegn.	Kontr.
				Godkj.
Delplan for Sjøområdet sør			Fag RIGm	Org. format A4
			Dato 05.03.2021	
Forslag til prøveplan Gnr. 22/ bnr. 243			Oppdragsnr. 10200667

Foreslått prøveplan gjelder de to områdene hvor eksisterende bygg skal rives i første trinn. Forslag til prøveplan er vist i tegningsvedlegg 10200667-RIGm-TEG-002 og -003. Foreslåtte prøvepunkter er plassert utenfor fotavtrykkene til de eksisterende byggene slik at prøvetaking kan utføres før riving. Ved særlig mistanke om forurensning under byggene, f.eks. spilloljetank under gulv, kan supplerende prøvetaking utføres etter riving.

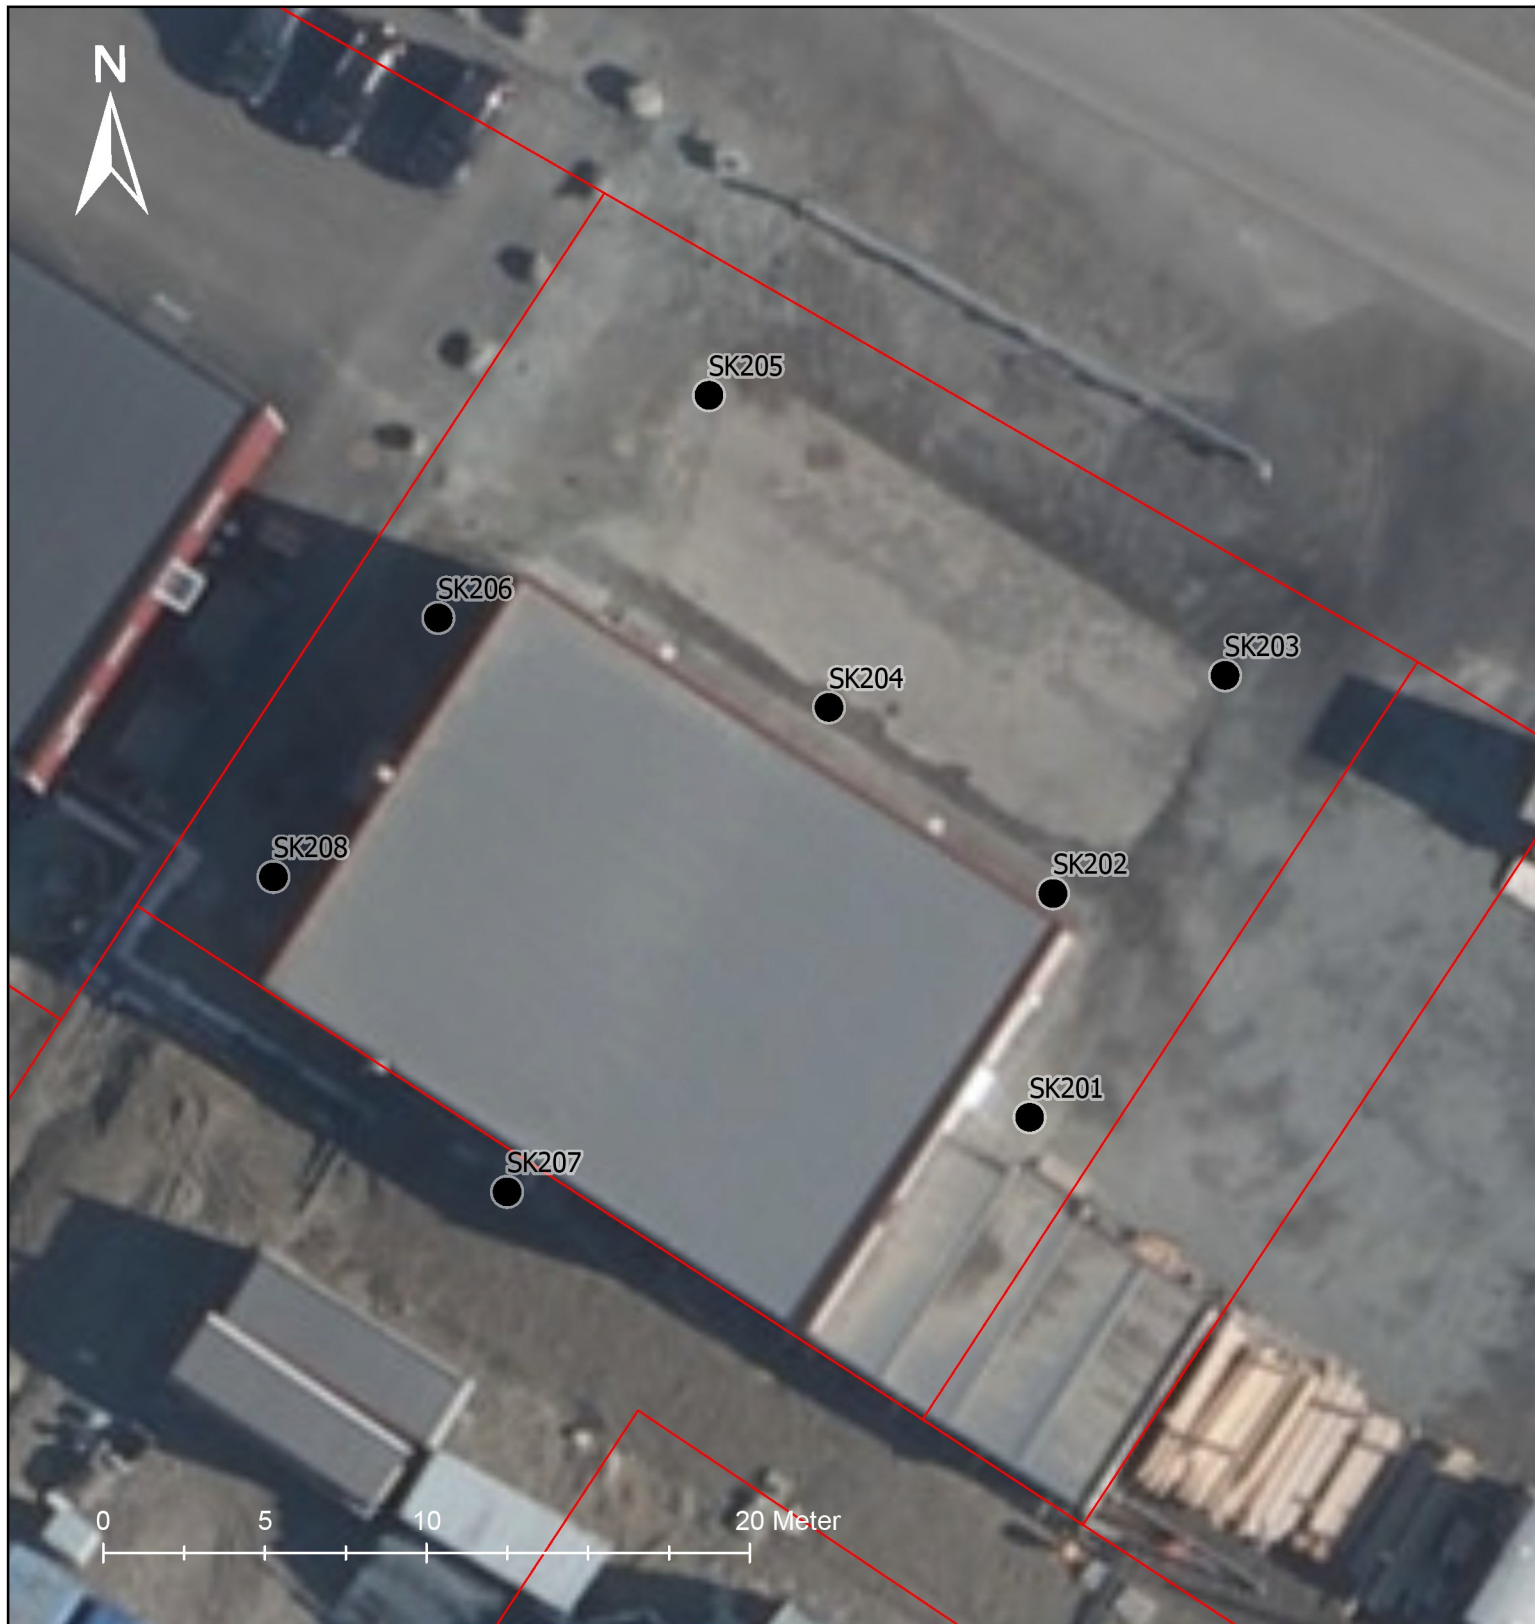
10200667-RIGm-TEG-003:

Gnr. 22/ bnr. 412 (Bilutleiebygget), eiendomsareal 790 m²

Rev.	Beskrivelse	Dato	Tegn.	Kontr.	Godkj.	
Delplan for Sjøområdet sør			Fag RIGm	Org. format A4		
			Dato 05.03.2021			
Forslag til prøveplan Gnr. 22/ bnr. 412			Oppdragsnr. 10200667
